Swarm, les experts Toulouse et l'autopsie du PWM

Il ne mesure que quelques millimètres de long mais il a donné bien du fil à retordre au projet Swarm. En octobre 2009, le Pulse Width Modulation, plus connu sous le nom de PWM, tombait en panne. Pour CNESquisepasse, les membres du projet et les experts du CST ont accepté de rejouer l'enquête en images. Récit.

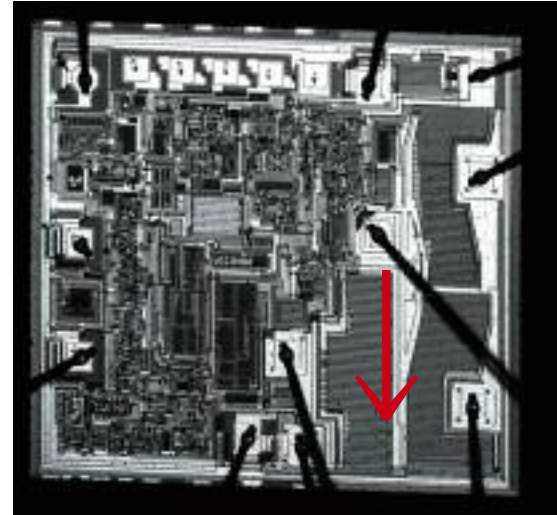
Localisation du défaut sur la carte par stimulation thermique laser.

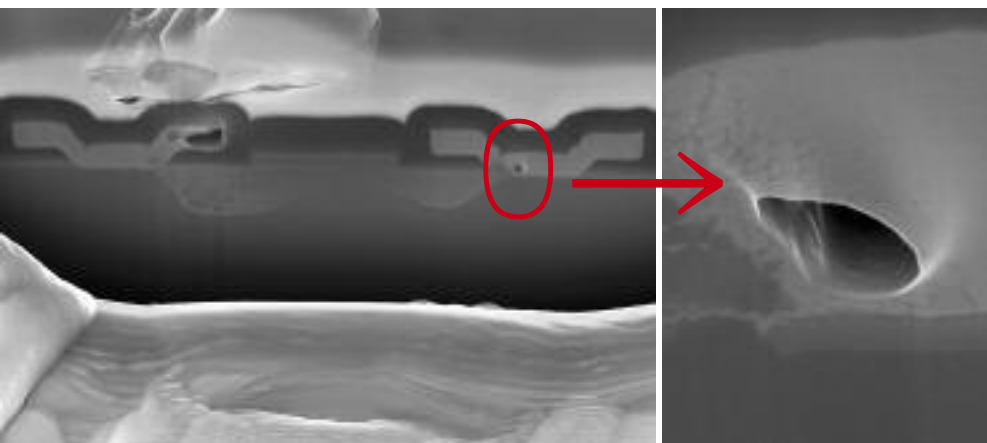
Observation en coupe au microscope électronique à balayage. Cette analyse permet d'identifier très clairement la création d'un canal conducteur par fusion du silicium au sein du transistor.

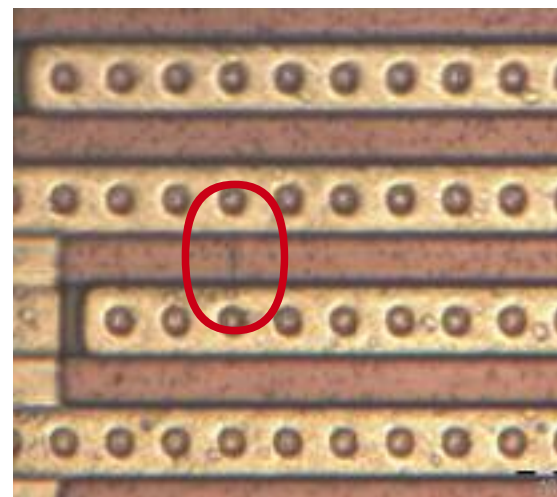
Observation par imagerie optique.

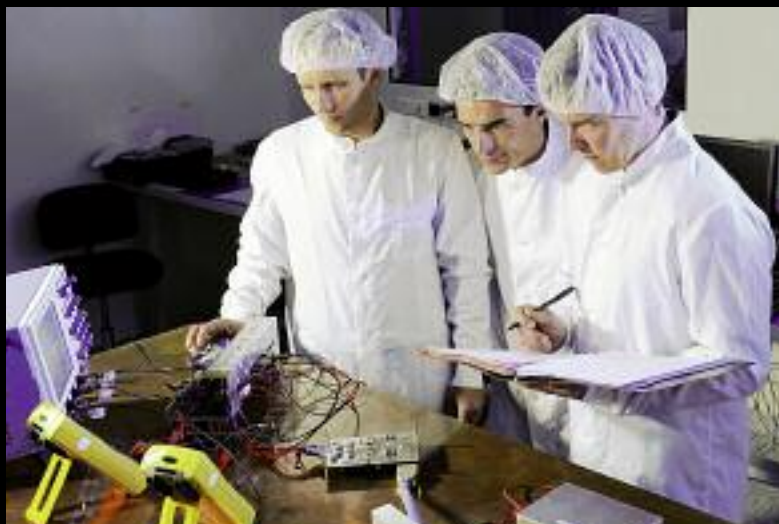
société de Martres-Tolosane spécialisée dans la fabrication de cartes électroniques pour le spatial, effectuent des tests sur les cartes du magnétomètre Swarm. Le convertisseur DC/DC, qui sert à réguler à -5V la tension fournie par les panneaux solaires et les batteries pour alimenter l'électronique de l'instrument, tombe alors en panne au démarrage [1].

(1) Octobre 2009, découverte de la panne chez STEEL Électronique. Un vendredi noir pour Marc Marmouget, Rémi Lafourcade et Nicolas Baillargeau.

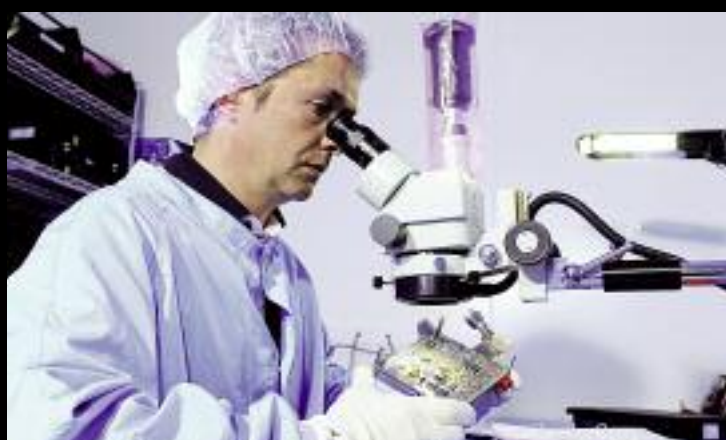
des courts-circuits – à l'origine de la panne fonctionnelle. Les conclusions qui en découlent peuvent orienter alors l'expertise à suivre ou cibler des zones critiques. Dans notre cas, rien d'anormal, visible à l'œil et sous binoculaire, n'était à signaler. Nous nous acheminons donc vers un problème « interne » au composant et/ou de design.

(6) Une des premières expertises consiste en une inspection visuelle minutieuse de la carte électronique à l'aide d'une binoculaire grossissant jusqu'à 40 fois. Le but : détecter des défauts technologiques ou la présence de corps étrangers à l'origine de la panne. Dans notre cas, Thierry Battault ne décèle rien d'anormal, visible à l'œil et sous binoculaire...

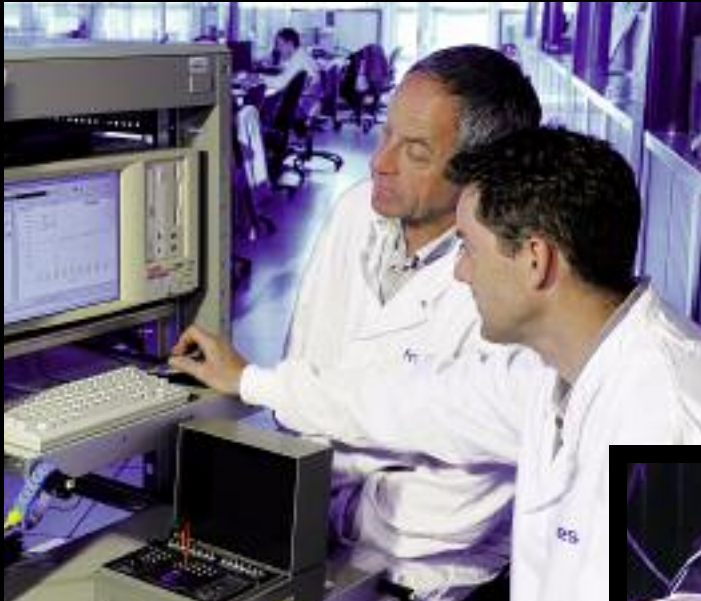
Le laboratoire d'expertise, qui a récupéré les composants endommagés, acquiert un lot de référence auprès du fabricant, afin de pouvoir procéder à différents tests. L'« autopsie » peut alors commencer. Celle-ci se déroule en quatre étapes principales: observation visuelle externe du composant, diagnostic électrique, localisation du défaut et caractérisation de l'anomalie. « À l'œil nu le composant ne présentait aucune zone d'agression en surface, précise Kevin Sanchez, ingénieur en charge du dossier au labo composants. Menés sur différentes machines de tests, les diagnostics électriques [7], ont eux confirmé un court-circuit entre la broche d'alimentation Vcc et la broche ground pour les trois composants défectueux.

(7) Après une première observation optique du PWM, Jean Garnier et Kevin Sanchez utilisent une machine traceuse de courbe pour tester électriquement le composant. Le court-circuit est confirmé.

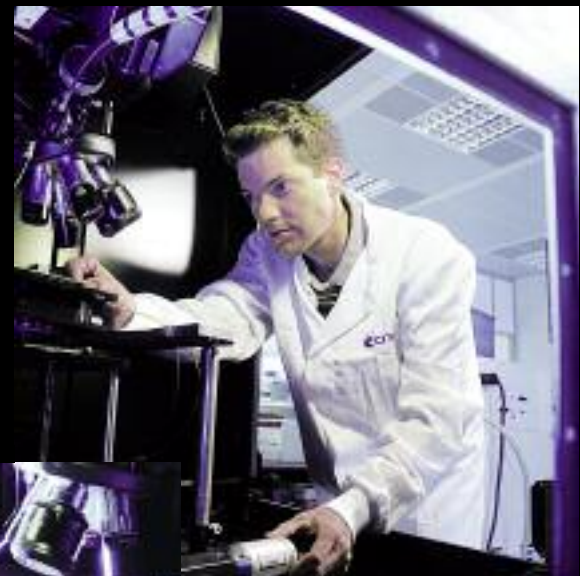
(8) Cette fois le composant endommagé est ausculté sous un microscope à balayage laser. Le but : localiser le défaut avec une extrême précision.

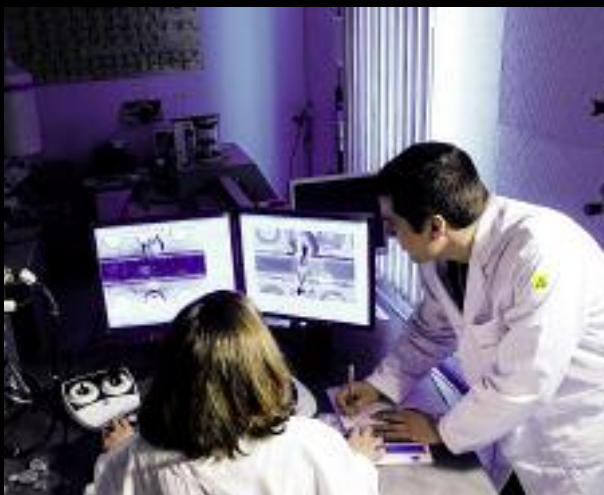
(9) L'anomalie doit être ensuite comprise et caractérisée afin de déterminer la correction à mettre en œuvre. Christophe Denardi et Héléne Chauvin (Thales Security Systems) observent les zones de défaut réel et reproduit en haute résolution au microscope à balayage électronique.

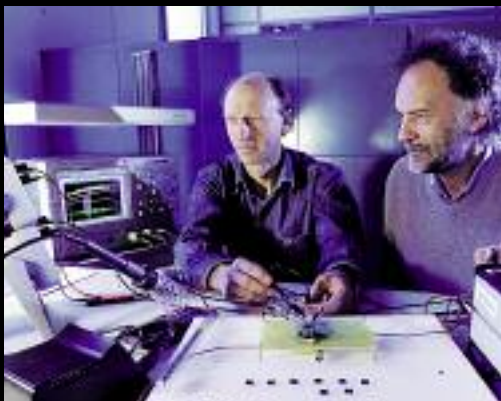
(11) Denis Schwander et Christian Rouzies ont « maltraité » une cinquantaine de composants avant de pouvoir reproduire le défaut sur la carte électronique. L'anomalie du PWM restera pour eux loin d'un « cas d'école ». « Accumuler autant de circonstances marginales qui conduisent à une panne reste très rare ».

La dernière phase de l'autopsie consiste à pouvoir reproduire le défaut. Selon Kevin, « cette étape est indispensable pour être certain d'avoir décelé les causes racines de la panne et proposer les bonnes corrections ». Plusieurs reproductions du défaut [11] ont pu être obtenues sur maquette et sur le modèle de vol MV1B déclassé. « Nous avons soumis le convertisseur à des conditions marginales et/ou extrêmes et mis plusieurs semaines avant de pouvoir reproduire correctement le défaut, se souvient Denis Schwander, expert en design. Finalement, c'est grâce à un montage contraire aux règles de l'art que nous avons été mis sur la bonne piste. Nous avons commencé à suspecter une sensibilité du PWM à des sollicitations électriques transitoires très rapides, de l'ordre de quelques dizaines de nanose-

condes. Cette piste a été confirmée, mais pour nous cela est loin d'être un cas d'école tant les conditions nécessaires à la panne semblaient difficiles à réunir. Nous avons aussi compris pourquoi la panne était si difficile à reproduire : les sondes de courant autour du PWM et le socket utilisés lors des investigations constituaient un filtre vis-à-vis des sollicitations transitoires du démarrage, protégeant de fait le PWM. »

La panne étant caractérisée, restait encore à apporter les modifications nécessaires autour du PWM pour que la carte du magnétomètre puisse à nouveau fonctionner correctement. « Pour éviter des pointes de surtension, nous avons soigné le filtrage de l'alimentation du PWM, explique Christian Rouzies. Nous avons également recommandé pour le futur d'éviter, autant que faire se peut, l'utilisation de ce PWM particulièrement sensible à ces sollicitations électriques transitoires au profit d'autres PWM du même fabricant présentant plus de marge. »

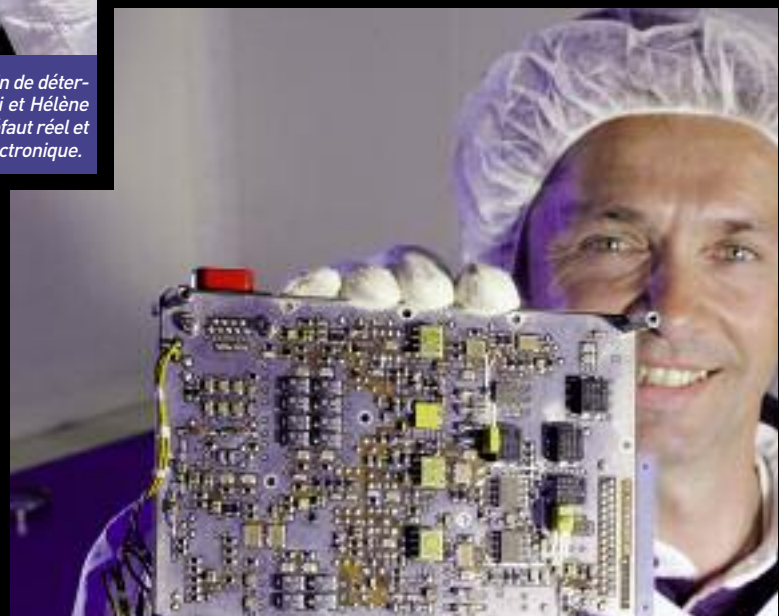
(12) Avril 2010 chez STEEL Électronique. Thierry Battault valide les réparations effectuées par les électroniciens de cette PME toulousaine. La carte a enfin retrouvé ses couleurs et l'équipe son sourire...

6 avril 2010, retour à Martres Tolosane chez STEEL Électronique. Aujourd'hui Thierry Battault vient expertiser la carte réparée par l'industriel. Après avoir conseillé STEEL Électronique sur la méthodologie à mettre en place pour effectuer les modifications nécessaires, il contrôle la conformité de la réparation pour que la carte puisse reprendre sa vie normale dans le flot de qualification [12]. Grâce à ce précieux sésame, l'intégration des modèles de vol du magnétomètre Swarm a pu reprendre son cours et la qualification du modèle proto-vol a pu démarrer. Affaire classée pour les experts Toulouse. ■

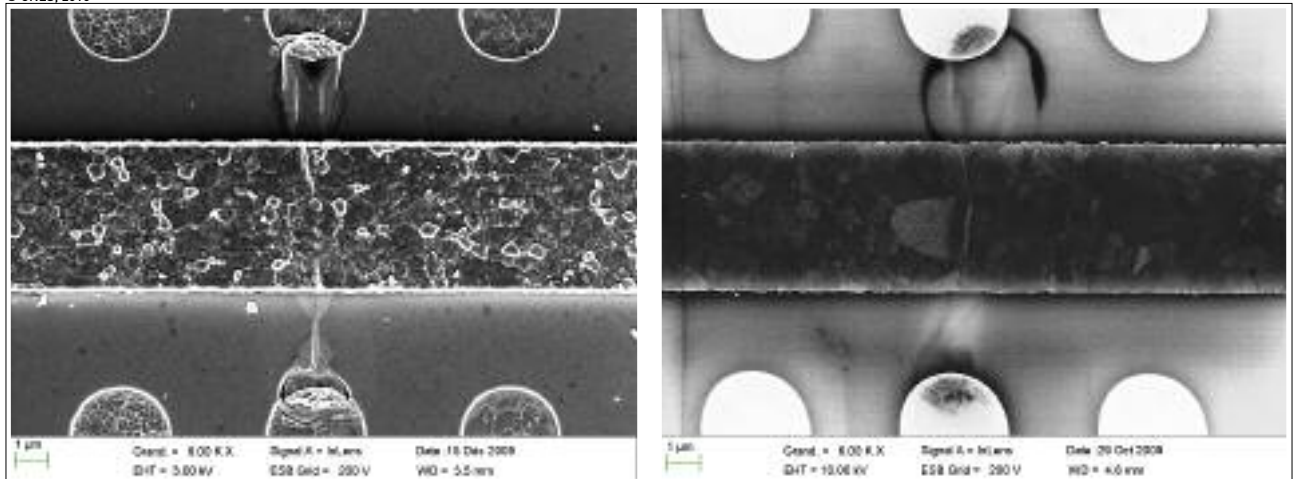
À gauche le vrai défaut sur le composant défaillant, à droite sa reproduction effectuée au CNES. Positions au sein du composant, signatures électriques et faciès des défauts concordent. L'hypothèse d'une cause unique est renforcée, sans pouvoir être totalement affirmée.
