Swarm, les experts Toulouse et l'autopsie du PWM

Il ne mesure que quelques millimètres de long mais il a donné bien du fil à retordre au projet Swarm. En octobre 2009, le Pulse Width Modulation, plus connu sous le nom de PWM, tombait en panne. Pour CNESquisepasse, les membres du projet et les experts du CST ont accepté de rejouer l'enquête en images. Récit.

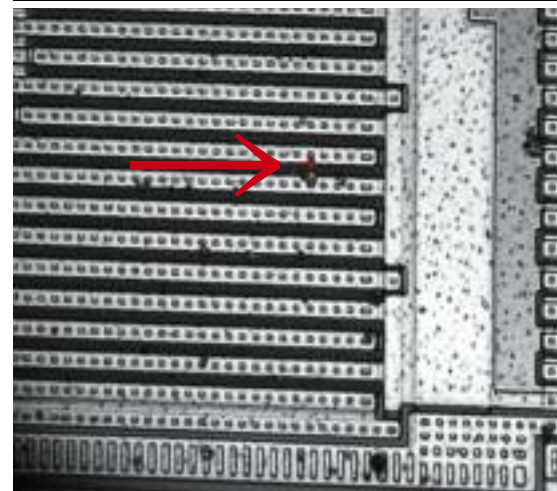
Localisation du défaut sur la carte par stimulation thermique laser.

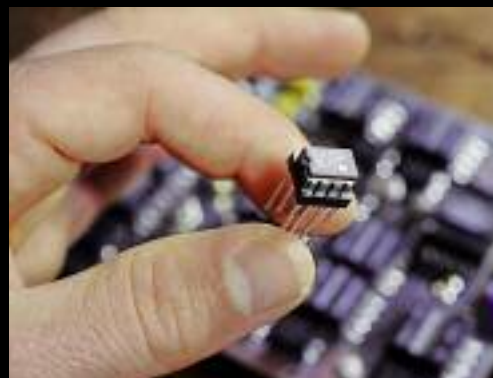
(2) Les électroniciens placent un socket en place du composant « présumé coupable » pour commencer les investigations. Leurs gestes sont comptés : le nombre d'intervention sur une carte modèle de vol est limité pour ne pas endommager les circuits.
